# いしかり「防火」通信

## 夏の火災と対策方法

発行：石狩消防署予防課

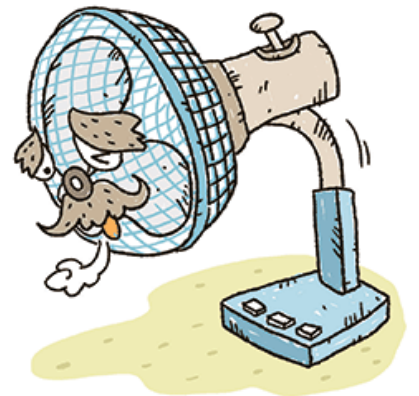
扇風機の火災で多いのは、**経年劣化による出火**です。外観は異常が無いように見えても、首振り機能などで内部配線が繰り返し折り曲げられて断線し出火した火災や、モーター部品が劣化してスパークが発生して出火した火災などが発生しています。

扇風機は構造が単純で壊れにくい電化製品のため、長年に渡り使用しがちですが、設計上の標準使用期間は10年程度となっています。標準使用期間を超えて使用する際は、経年劣化によるリスクが段々と高まっていることに留意し、異常が無いかこまめに点検するようにしましょう。そして、異常を確認した際は、すぐに使用を中止し、メーカーや販売店に相談しましょう。

- ・スイッチを入れても、**羽根が回らない**
- ・羽根が回っても、**回転が不規則**だったり、**異常な音や振動**がする
- ・モーター部分が**異常に熱くな**っていたり、**焦げくさい臭い**がする
- ・電源コードが**折れ曲が**っていたり、**触れると運転が不安定**になる

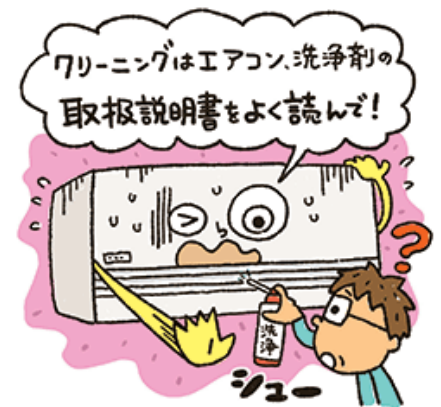
エアコンの火災では、市販の洗浄スプレーを使用して内部洗浄をした結果、**電気基盤などに液体が触れて出火**するケースや、接続した延長コードの**定格消費電力超過により発火**するケース等があります。

洗浄スプレー等の液体を使った内部洗浄を実施する際は、事前<sup>に</sup>取扱説明書を読み、内部の構造を十分に理解するようにしましょう。

**各メーカーは「お客様自身で室内機内部の洗浄をしないこと」と警告しています。**多少お金がかかってしまいますが、メーカーや取扱店舗に問い合わせ、**専門業者に依頼**すると安心して使用できます。

電源プラグは延長コードを使用せずに**専用のコンセントに直接**つなぎましょう。エアコンは消費電力が大きいため、延長コードの定格消費電力（「合計1,500Wまで」等の表示がされています。）を超えてしまい、発熱や発火する恐れがあります。

また、電源プラグは**定期的に埃を掃除し、使用しない期間はコンセントから抜いておく**ようにしましょう。
